חורבת אִטוואני : יישוב מימי הבית שני, התקופה הרומית- ביזנטית והתקופה המוסלמית הקדומה

סקירה ראשונית של עונת החפירות 2011

בנימין הר־אבן

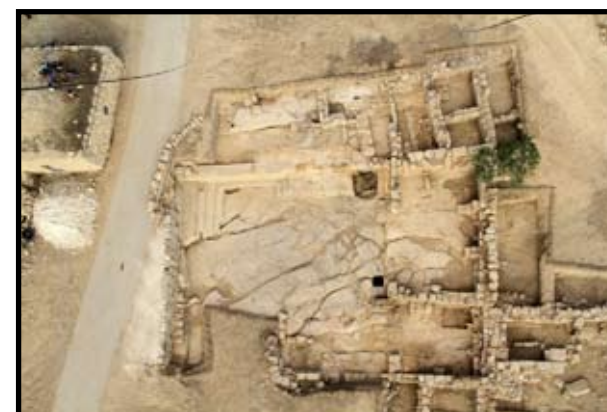
איור 4: שטח A: מראה כללי של האגף המערבי בתום החפירות ובו שרידי אולם הציבור (בית הכנסת), מבט ממזרח

שלב I: שרידים מימי בית שני
(איורים 4-5)

נראה כי יש לשייך לתקופה זו מבנה שנחשף בחלקו הדרום-מערבי של השטח ושרידיו חצובים בסלע. מן המבנה, שיש לשחזר את תוכניתו כאולם רחב מלבני, השתמר הצד המערבי בלבד. צדו המזרחי נהרס ולפיכך ניתן לעמוד על רוחבו של המבנה בלבד (8 מ'). לפני הבנייה נערכו חציבות

רחבות היקף במתחם כולו. הדופן המערבית של המבנה נחצבה כולה בסלע בחציבה אנכית, ושימשה מסד לחלקו העליון של הקיר. מרבית הקירות המקוריים של המבנה לא שרדו ושחזורם נעשה על סמך מערך החציבות הנרחב שבשטח.

המבנה מתייחד במערכת מושבים - ספסלים מדורגים החצובים בסלע וערוכים לאורך כותלי האולם. מן המערכת השתמרו חלק מהספסלים שלאורך הדופן הדרומית, הספסל שלאורך הדופן המערבית וקטע קטן מהמערך שלאורך הדופן הצפונית. הספסלים שבדופן המזרחית (אם היו כאלה) לא השתמרו כלל והוסרו בחציבה מאוחרת.

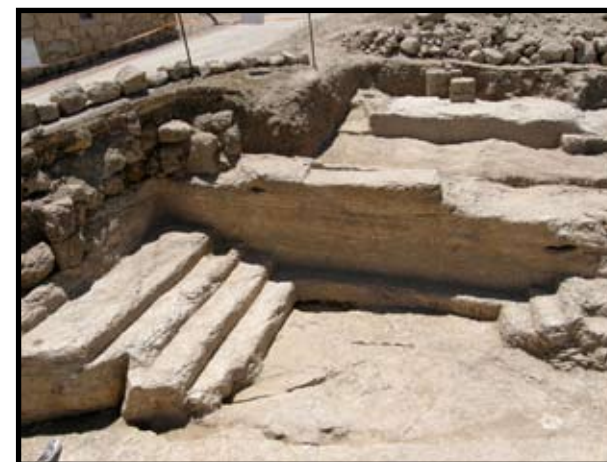
איור 5: שטח A: הספסלים החצובים באולם הדרומי (בית הכנסת)

הספסל התחתון במערך המושבים משתרע לאורך שלוש דופנות המבנה ששרדו, ויוצר את צורת האותח. מעליו בדופנות האורך של המבנה נחצבו ספסלים מדורגים היוצרים צמד טריבונות. לאורך הדופן הדרומית נחצבו ארבעה ספסלים מדורגים; רוחבם 0.50 מ' וגובהם 0.30 מ'. רוחב השלח של הספסל העליון ביותר מגיע ל-1.10 מ'. בדופן הצפונית נקבעו שלושה ספסלים (0.40 מ' רוחב).

פתח הכניסה, ממנו השתמרו באתר אבן הסף והמזווה המערבית, היה קבוע בדופן הדרומית של האולם. הכניסה אל האולם הייתה מהרחוב המדורג שנמתח מדרום למבנה, בכיוון מזרח-מערב. ממנו היה המעבר ישירות אל האולם, דרך הספסל העליון רחב השלח ואל מערך המושבים הדרומי. ייתכן כי הספסל העליון רחב השלח שימש גם כמסגרת היקפית שהובילה את קהל הבאים בנוחיות למקומו לאורך הספסלים.

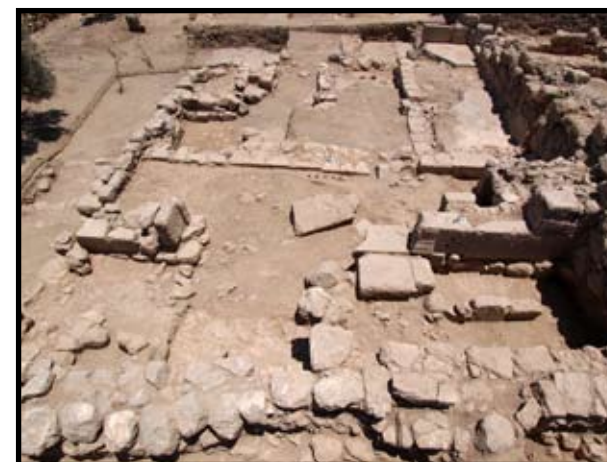
איור 6: שטח A: מראה כללי של היחידה הצפונית (הכנסייה) בתום החפירה: שרידי קיר הכניסה הבנוי גזית ומעבר לו שרידי הנרתקס והסיטרה הדרומית, מבט ממערב

היחידה הצפונית (יחידה III) (איור 6)

מצפון לאגף המזרחי נסמכת אליו יחידה נוספת, שנפגעה קשות מבנייה בתקופה העבסית, שחדרה במרבית המבנה אל מתחת למפלס הרצפות.

מהקירות המקוריים של המבנה שרדו בעיקר קירות הכנף הדרומית אשר המשיכו לשמש גם בתקופה העבסית. מהשרידים שנותרו ניתן לקבוע כי ציר המבנה הנו בכיוון מזרח-מערב. חזית המבנה ובה הכניסה קבועה במערב. מקיר החזית השתמר השליש הדרומי ובו חציו הדרומי של הפתח. הקיר בנוי אבני גזית גדולות מאוד (חלקן באורך 2.5 מ') מהוקצעות ומוחלקות היטב. מן הפתח נותר

באתרו בסיס המזוזה הדרומית ובו מסותתת אומנה אחוזה בעלת בסיס מדורג וכן חציו הדרומי של סף הכניסה למבנה העשוי מאבן גזית אחת גדולה. בחזית הסף נותרה באתרה אחת מאבני הריצוף של החצר שהשתרעה בחזית המבנה, גם היא עשויה מלוח אבן בודד מסותתת ומוחלק למשעי, שגודלו כמעט 1X1 מ'.

אחוזות דומות בעלות בסיס מדורג נתגלו במבני ציבור נוספים מהתקופה הביזנטית באזור, דוגמת הכנסייה שנחשפה בחורבת אריסטובוליה (Peleg & Batz, 2008, 1572-1573) ובבית הכנסת שבסוסייה (Magen, 2008, 247-256). הכניסה המונומנטלית הובילה אל חדר רחב (10X2 מ') מרוצף בלוחות אבן לא רגולריים, ששימש כנרתקס של הכנסייה. מן הנרתקס שרד בסיס הקיר המזרחי החוצץ בין הנרתקס לאולם, כמעט למלוא אורכו, ובו אבן סף הכניסה אל הסיטרה הדרומית.

הסיטרה הדרומית היא האלמנט היחיד ששרד מאולם הכנסייה. מן הסיטרה שרד חלקו המערבי של הסטילובט הדרומי וכן קטעים מהרצפה, שהייתה עשויה מאבני פסיפס לבן גס. מאולם התווך של הכנסייה לא שרד דבר; הבנייה העבסית שירדה עד הסלע הסירה לחלוטין את רצפות הפסיפס של אולם התווך ושל הסיטרה הדרומית. גם מיקומו של האפסיס לא

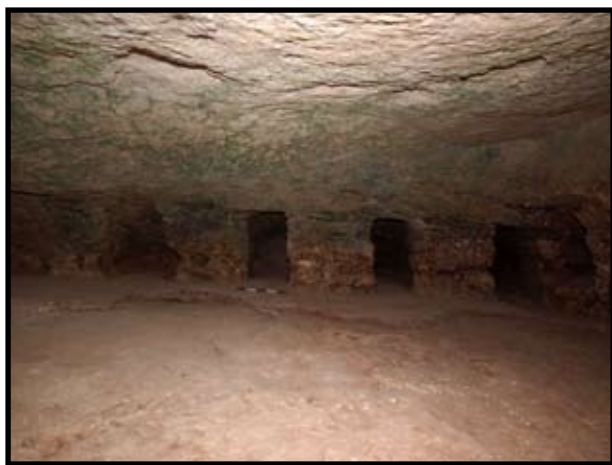
איור 9: שטח E: מערת הקבורה הצפונית חדר הקבורה ומערכת הכוכים

שטח E: מתחם מערות קבורה מימי בית שני (איור 9)

צמד מערות קבורה החצובות זו ליד זו בתוך מתחם קבורה חצוב בסלע בצדו המערבי של האתר. למערות פתח כניסה מדורג החצוב כקשת שבתוכה קבוע הפתח למערה. חציבת המערה הדרומית לא הושלמה ואילו המערה הצפונית כוללת חדר קבורה מרכזי אשר סביבו חצובים כוכים. בחזית נמצאו עצמות אדם שהוצאו מהמערות במהלך שוד עתיקות. מערות קבורה מטיפוס זה אופייניות לימי הבית השני וייתכן שיש לשייכן לתקופה שבין המרידות במאה השנייה.
